Mairie de Montélimar
Essai suivi par Mathilde PAPARO
(Stagiaire au Service Environnement de la mairie)

Robert Bel
Consultant

Le plan d'eau du jardin public de la ville de Montélimar est particulièrement envasé, l'eau est trouble et les différents curages n'ont pas donné les résultats attendus.

en utilisant le Plocher Anti Vase (réf. hw 4241)

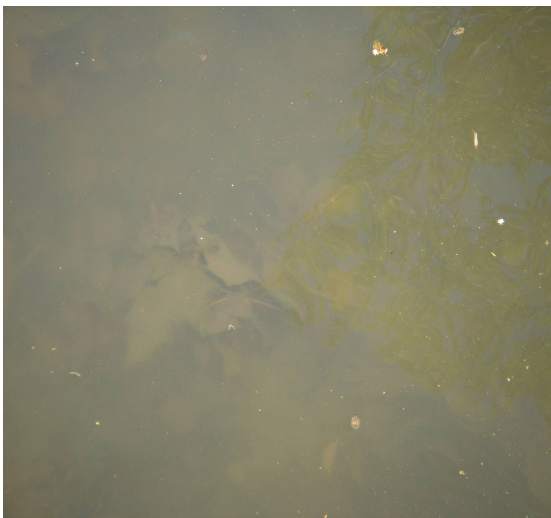
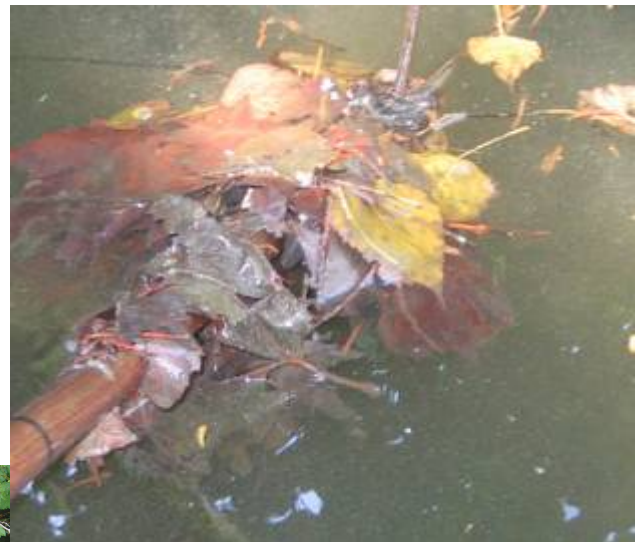
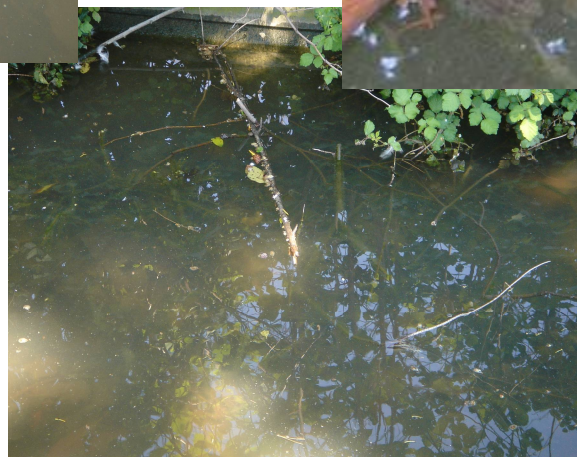
Etat du plan d'eau au début de l'essai :

En avril 2005, l'eau est trouble avec présence de méthanisation due à la fermentation des boues. Dès qu'elles sont remuées, les boues essentiellement composées de feuilles, dégagent des odeurs nauséabondes. On trouve également des branches et des morceaux de plastiques non retirés.

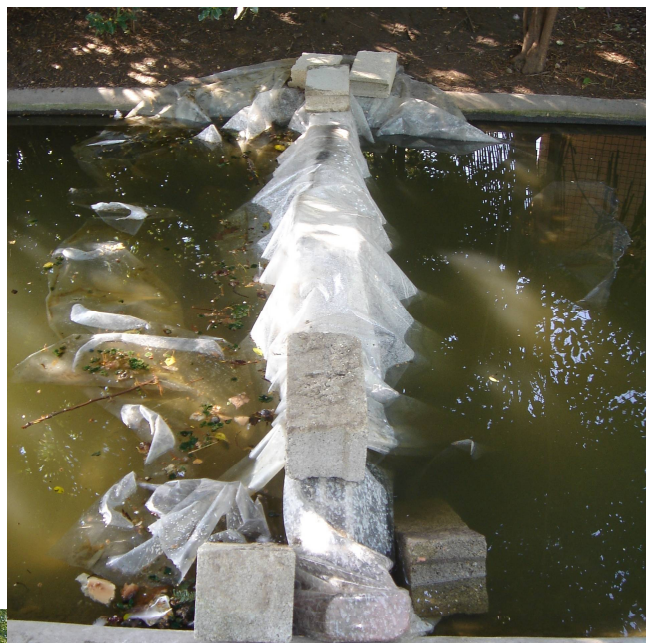
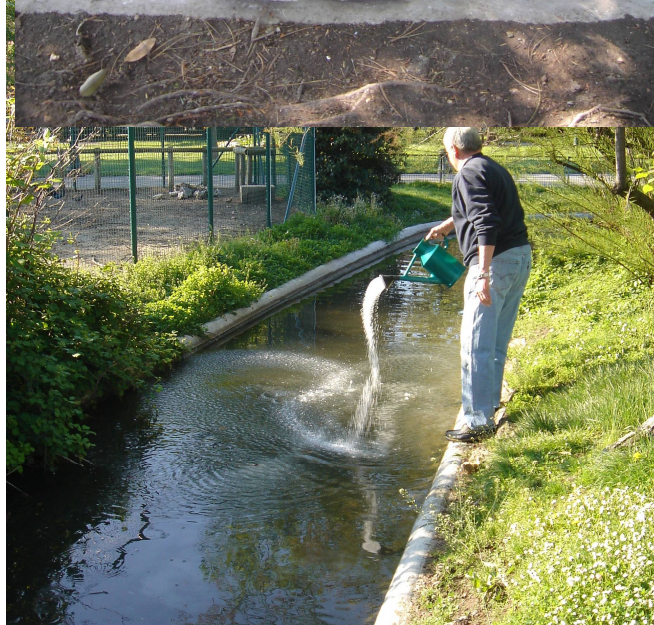
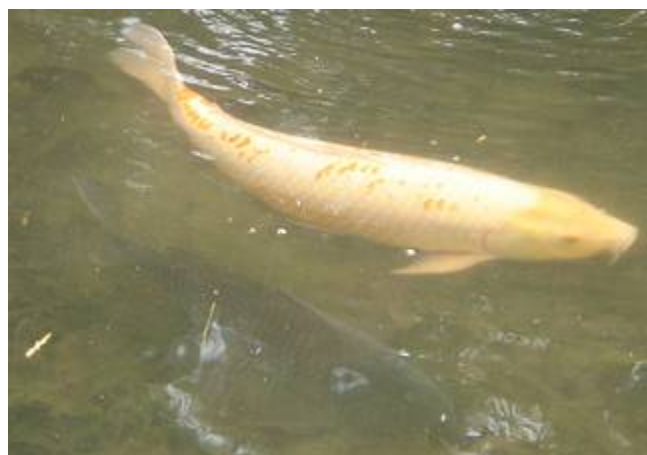
- le bras avenue Olivier de Serres est isolé par la mise en place d'un batardeau bétonné, recouvert par des bâches en plastiques maintenues par des moellons (voir photo ci-contre).

- l'accumulation de flottants en amont du batardeau, témoigne d'une isolation correcte du bras.
- surface traitée : approximativement 70 m de long sur 4 m de large, soit une surface d'environ 300 m².

Le Plocher Anti Vase est dilué avec de l'eau du bassin dans un arrosoir

La répartition du mélange a été faite par fraction le long de la surface à traiter Au final, 1 Kg de produit a été utilisé.

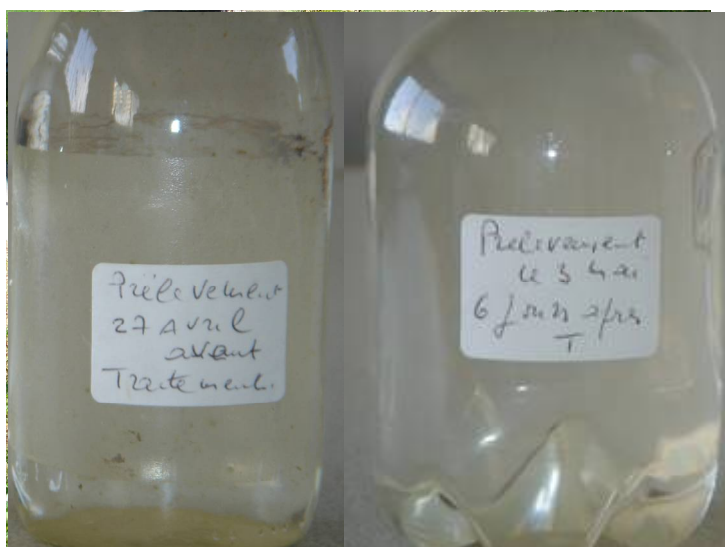
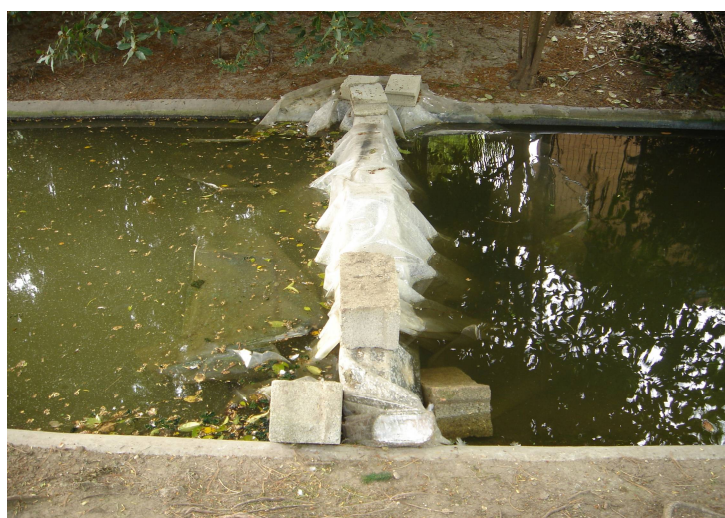
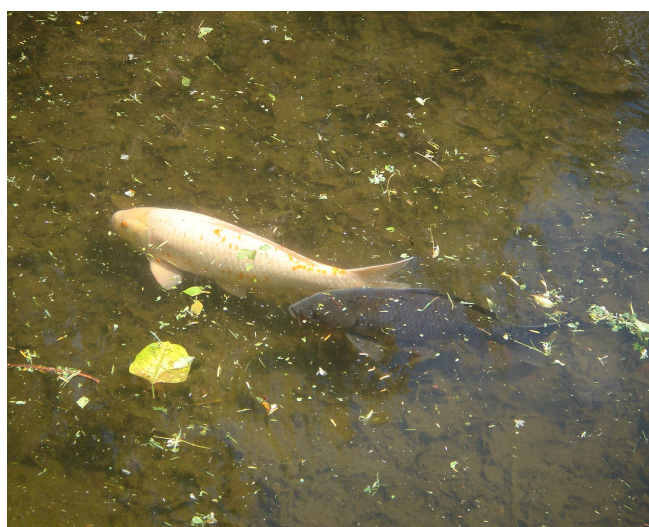
Le 18 mai 05, soit 3 semaines après le premier traitement, l'eau est nettement plus claire, le fond est à présent visible depuis les berges, les animaux sont en bonne santé et on peut même apercevoir des petits poissons (perches soleil,...), non visibles jusque là.

La comparaison des échantillons avant/après traitement met bien en évidence un éclaircissement de l'eau :

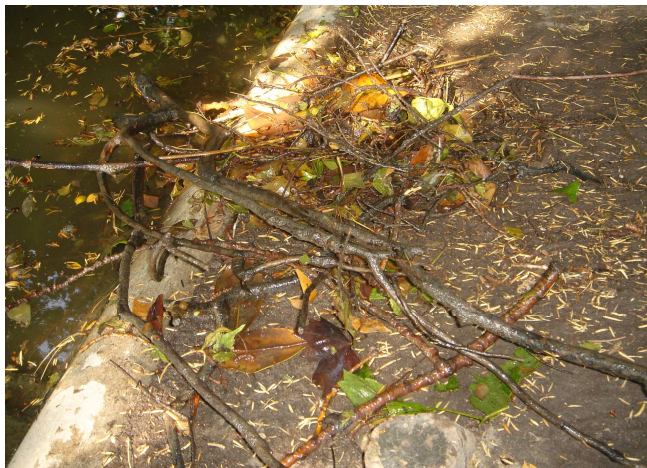
Déchets verts dans la partie non traitée

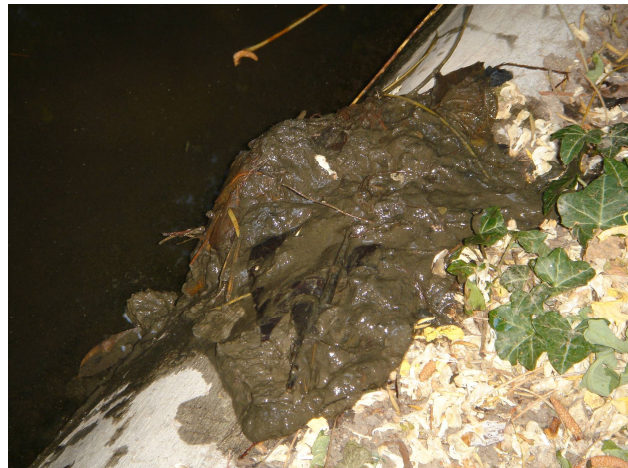
Quelques semaines plus tard, on constate une amélioration supplémentaire de la qualité de l'eau. De plus, on observe dans le fond une nette dégradation des déchets verts.

Déchets verts dans la partie traitée

Le 18 mai 05 un deuxième traitement avec du Plocher Anti Vase est effectué. Cette fois le produit est mélangé à de l'eau et du sable.

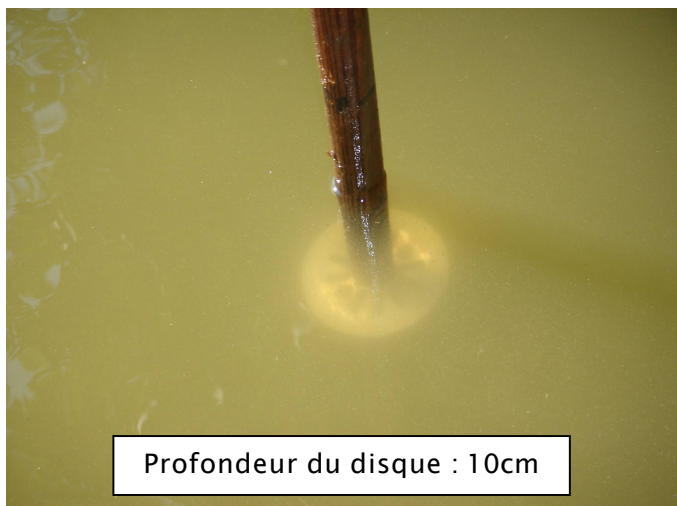
Profondeur du disque : 10cm

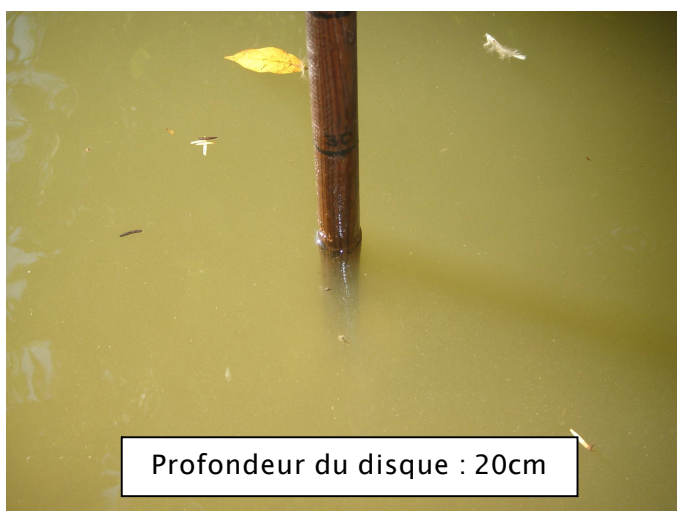
Profondeur du disque : 20cm

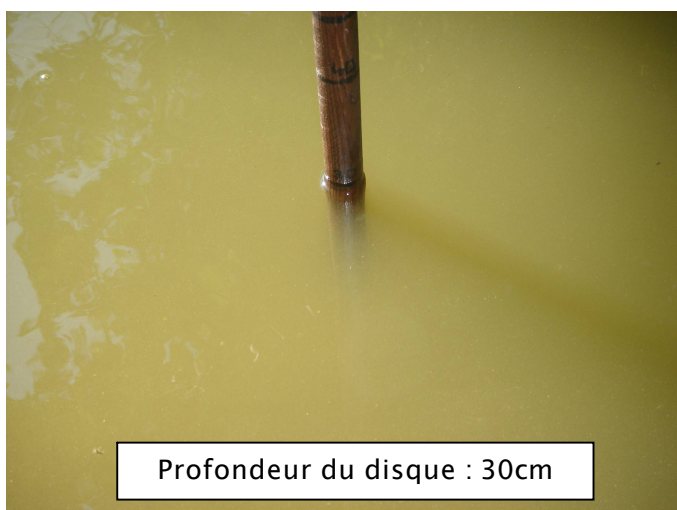
Profondeur du disque : 30cm

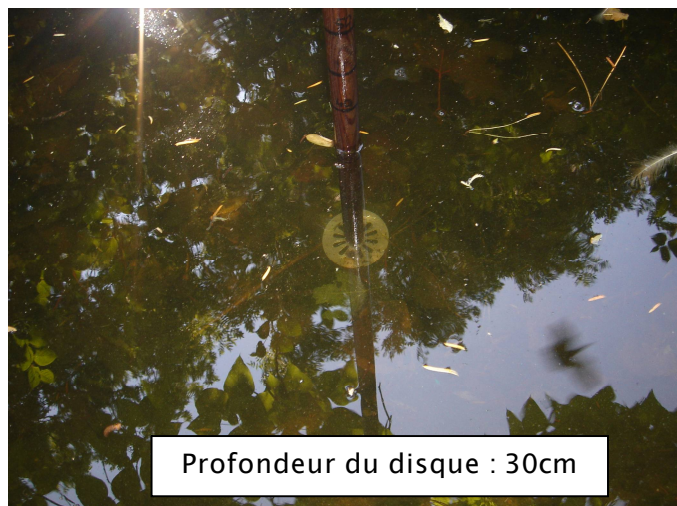
Profondeur du disque : 30cm

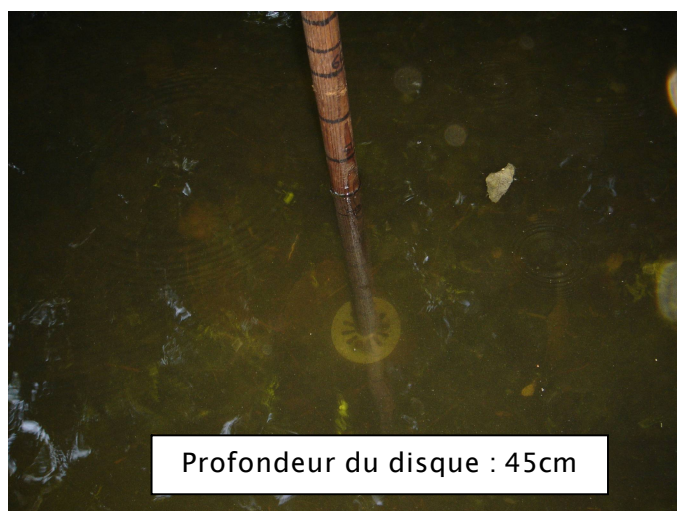
Profondeur du disque : 45cm

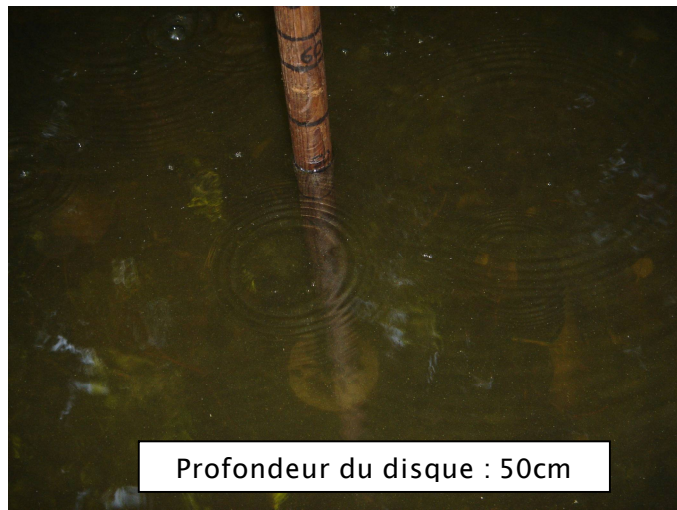
Profondeur du disque : 50cm
