Evolution du Lac de Monsieur Chavant

Monsieur Chavant traite son plan d'eau de 1200 m² depuis le mois de Juillet, car il est envahi par une algue appelée CHARALES (genre NITELLA).

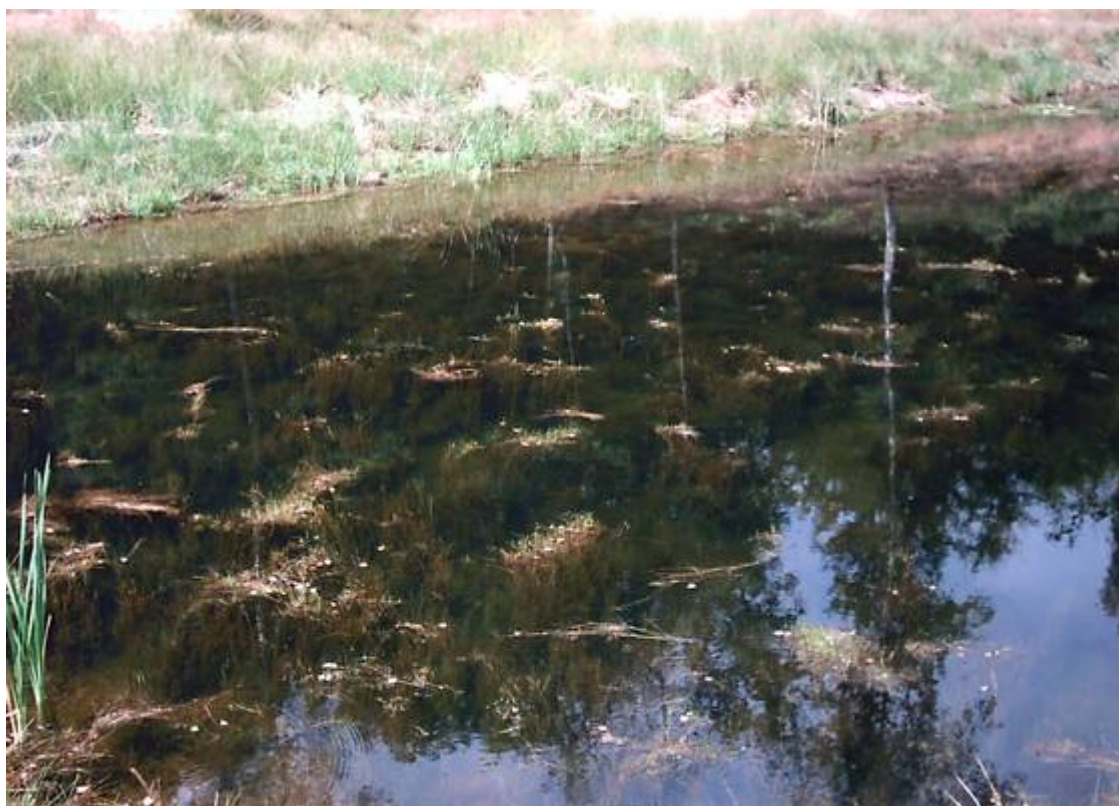
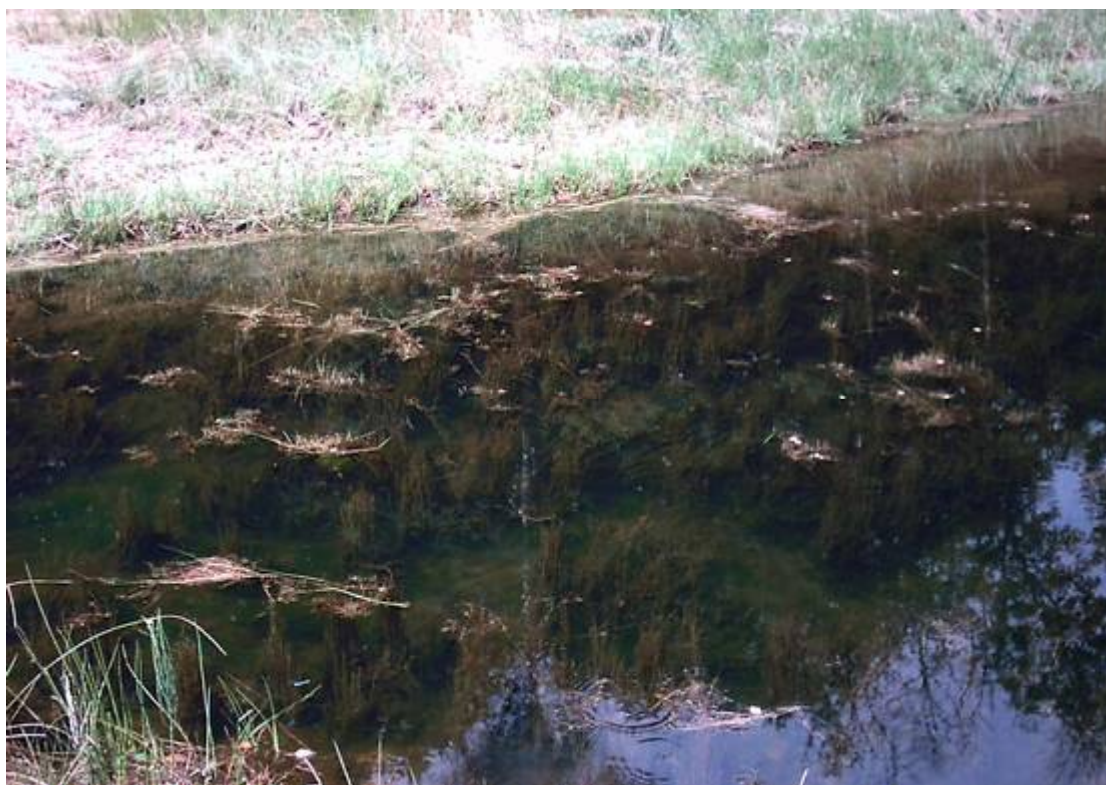
PHOTOS APRES TRAITEMENT

L'eau s'est éclaircie rapidement après le traitement Anti Vase, les algues sont toujours présentes mais ne progressent plus. Certaines deviennent noires comme si elles étaient en train de mourir.

Après traitement Anti Vase l'eau est beaucoup plus cristalline et on peut voir le fond.
